Udviklingsplan Rosenborg Slot

Slots- og Ejendomsstyrelsen
December 2003

ROSENBORG SLOT

UDVIKLINGSPLAN

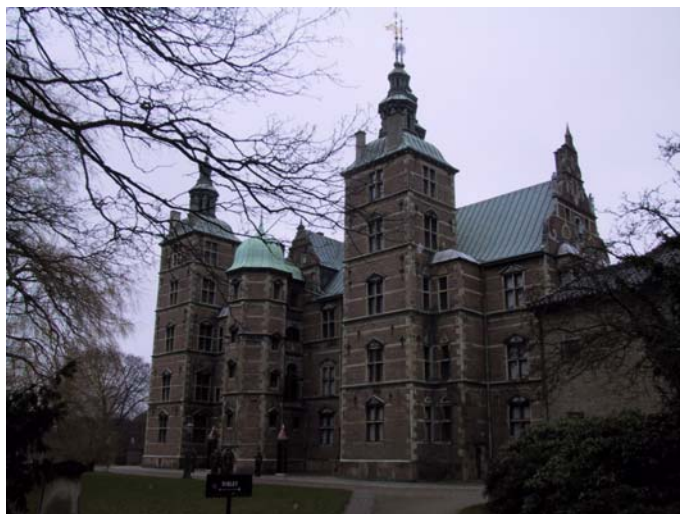
Slottet - 01

I 1606-1607 opførte Chr. IV det første Rosenborg – et lille ”lysthus” uden for byens nordøstgrænse. Det lille slot blev formodentlig opført i to etager, halvt så langt som det vi ser i dag og med gavle, skorstene og trappetårn, alt sammen i bedste renæssancestil.

Allerede i 1613-1615 forlængede Chr. IV slottet mod nord, så det blev dobbelt så langt som det første Rosenborg. Derved fik slottet symmetri omkring en ny midterakse. Det er sandsynligt, at grundplanen af stueetagen og 1. salen oprindeligt var identiske. Kongens gemak var indrettet i den nordlige ende og dronningens i den sydlige. Senere under Fr. III blev de ombygget.

I 1615-24 forhøjede kongen huset med én etage, 2. salen, som blev indrettet til ”Den Lange Sal”, senere kaldet riddersalen.

Slottet er opført i 3. etager med tagrejsning. Facaderne fremstår i

blank mur med sandstensdetaljer, og taget er belagt med kobber.
Det bebyggede areal er på 467 m² inkl. tårne.

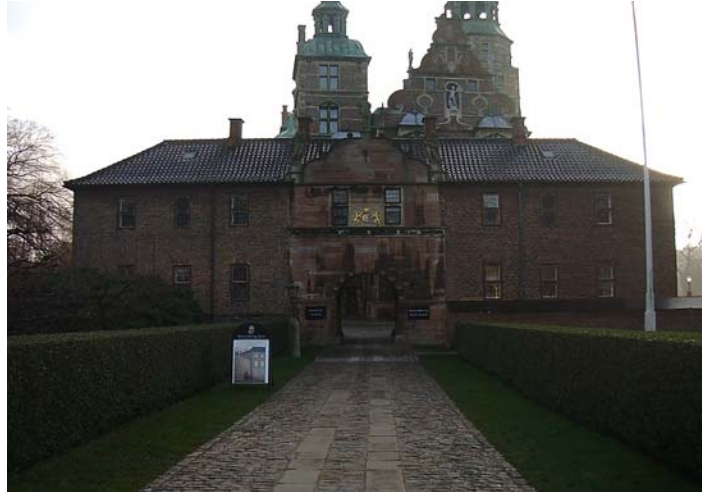
Portbygningen - 02

Den midterste del af bygningen blev opført i 1616 som port ved den nordlige vindebro, mens bygningens sidefløje blev opført ca.1623. Selve midterporten er opført i sandsten, mens sidefløjene fremstår i blank mur i to typer tegl. Den nordlige del er opført i gule teglsten, mens den sydlige del er opført i røde tegl. Begge typer har munkestensformat, og i starten af 1700-tallet var begge fløje oliemalet, sandsynligvis i en stengrå nuance. Bygningen er opført i to etager med helvalmet (hhv. tagskæg i samme niveau) og opskalket (kileformet træstykke på tværs af et spærs tagfod) sadeltag belagt med sort-glaserede tegl. Grundplanen udgør 169 m².

I dag findes Rosenborgs billetsalg samt en særudstilling i stueetagen, mens 1. salen er indrettet til bolig, oprindeligt slotsforvalterbolig. Bygningen fremstår arkitektonisk helstøbt i renæssancestil og symmetrisk opbygget omkring porten.

Portbygning 02	<p>Lejligheden på 1. sal har gennemgået en omfattende renovering i begyndelsen af 1990'erne. Samtlige blyindfattede vinduer er istandsat 2003. Facadernes fugning og store port er planlagt istandsat i 2007.</p>
Kommandantbygningen - 03	<p>Bygningen har inden for de seneste år gennemgået en hovedindsættelse. Taget er udskiftet i 2001, facaderne er fugerepareret, vinduer og døre er snedker- og maleristandsat, og sandstenssølbænke er udskiftet i 2002-03.</p>
Traktørstedet - 04	<p>Tagfladen mod Øster Voldgade er meget utæt. Udskiftning er planlagt udført i 2006. De øvrige tagflader og facader fremstår i god stand.</p>
Kustodeboligen - 05	<p>Kældertrappe er omsat 2002, facader og vinduer er istandsat i 2003. Bygningen er i god stand.</p>

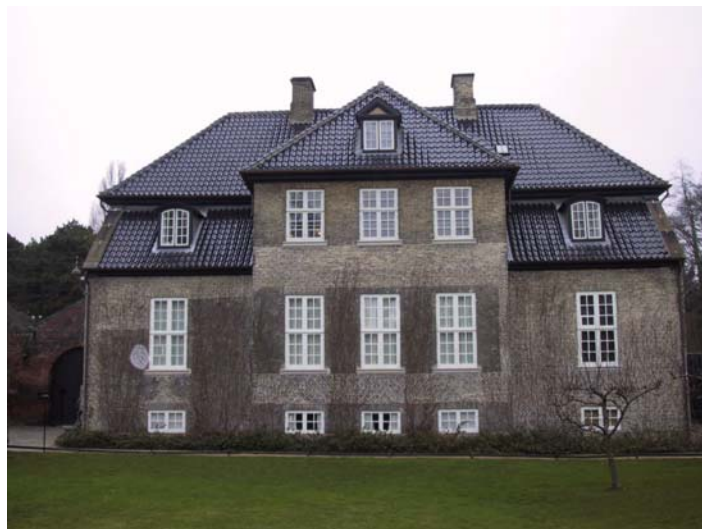
Kommandant-bygningen 03

Bygningen er opført i tidlig klassicistisk stil i 1763 med høj kælder, stueetage og udnyttet tagetage. Midten af langfacaderne udgør en risalit som strækker sig op i tagetagen.

Det mansardagtige tag er valmet, forsynet med kviste og belagt med sortglaserede teglsten. Grundplanen er på 230 m².

I dag er stueetagen indrettet til særudstillinger, 1. salen udgør slottets administration mens kælderen anvendes som birum til opbevaring mm.

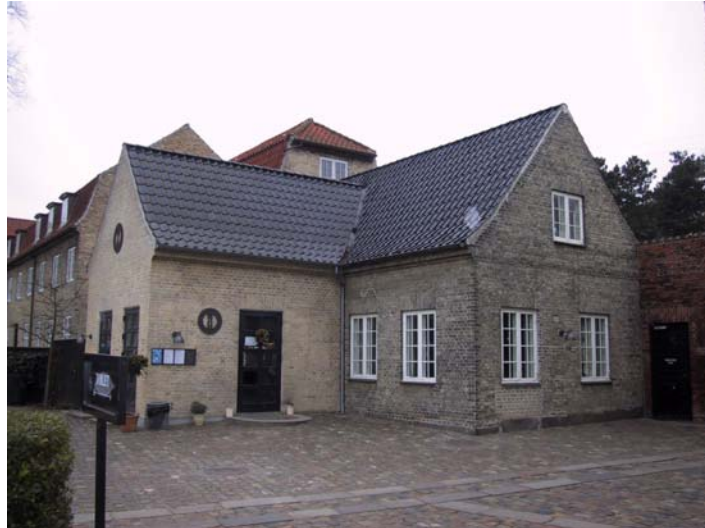
Traktørstedet - 04

Denne lille ét-etages vinkelbygning er opført i gule mursten med undtagelse af gadefacaden som består af røde tegl. Taget er sortglaserede tegl.

Længen parallelt med Øster Voldgade blev opført i 1922 som bolig for Rosenborgs personale mens den mindre tilbygning mod øst blev opført i 1997 i forbindelse med stedets indretning til restaurant.

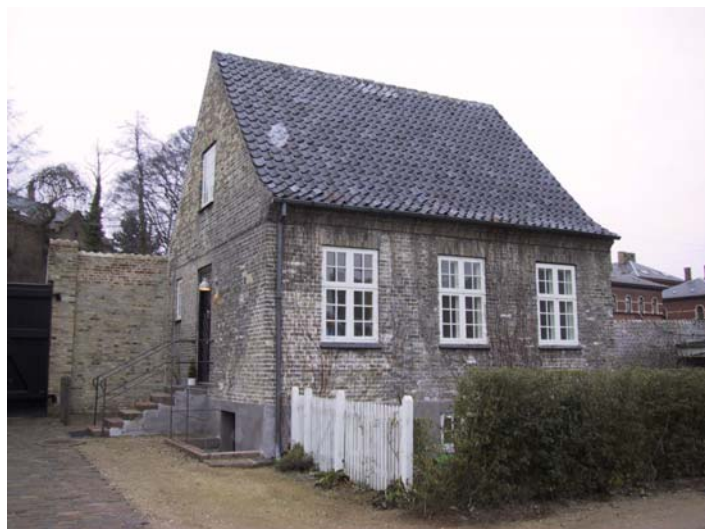
Kustodeboligen - 05

Boligen er opført i 1763 som stald for kommandantens heste. Bygningen indgår som led i husrækken mod Øster Voldgade og er sammenbygget med gademuren.

Den består af høj kælder og stueetage i tre fag samt sadeltag. Facaderne er opført i gule tegl, og taget er belagt med sortglaserede tegl. Grundplanen er på 60 m².

I 1860'erne blev huset indrettet som bolig, der nu bebos af vagtme-steren på Rosenborg.

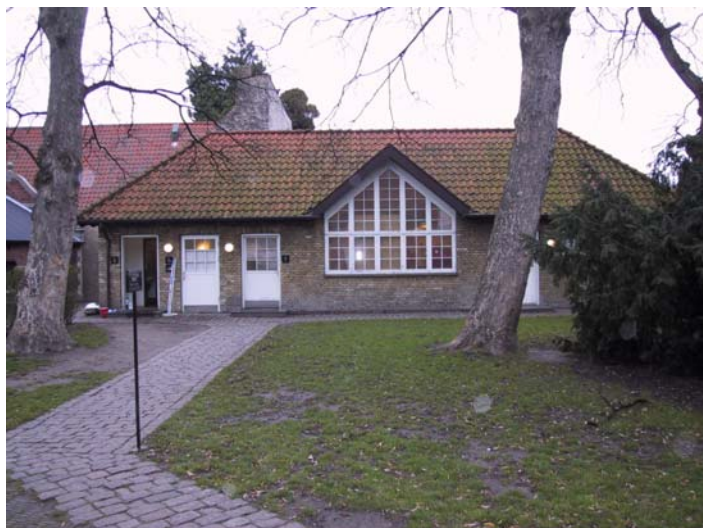
Atelierbygningen blev opført i 1936 primært som fotoatelier for Rosenborg. Bygningen består af én etage med helvalmet sadeltag og i midten af sydfacaden er placeret et større ateliervindue. Facaderne er opført i gule teglsten, og taget er beklædt med røde teglsten.

Bag ateliervinduet og i den østlige ende er i dag indrettet snedker-værksted. I den nordlige ende af bygningen er indrettet publikumstoi- letter.

Grundplanen er på 90 m².

Atelierbygningen – 06	Facaderne er i god stand, mens taget er meget utæt. Udskiftning er planlagt i 2006.
Varmecentral - 07	Murkroner mv. påregnes istandsat i 2006.
Materialbygningen – 07A	Tilstanden er god. Bygningen er nyopført i 1995 og der er ikke planlagt vedligeholdelsesarbejder.
Forhus 4B – 08	Facader er kalket og vinduer maleristandsat i 1992. Trappedøre og udvendige trapper påregnes istandsat i 2006.
Gartnerboligen - 09	Facader er kalket, vinduer og kvistlemme er snedker og maleristandsat i 2002-03.
Overvintringshus - 10	Facader er kalket, vinduer, døre og gavlport er snedker- og maleristandsat i 2002-03. Inddækninger omkring glaspanel i taget er repareret, men påregnes udskiftet indenfor en 15-års periode. Indvendige pudsreparationer og kalkning er påtænkt udført 2004.
Sidehus - 11	Der er planlagt en hobvedistandsættelse af havefacaden i 2004. Taget er i rimelig stand.
Baghus - 12	Havefacaderne og det store ateliervindue mod gården er planlagt istandsat i 2004. Taget er i rimelig stand.

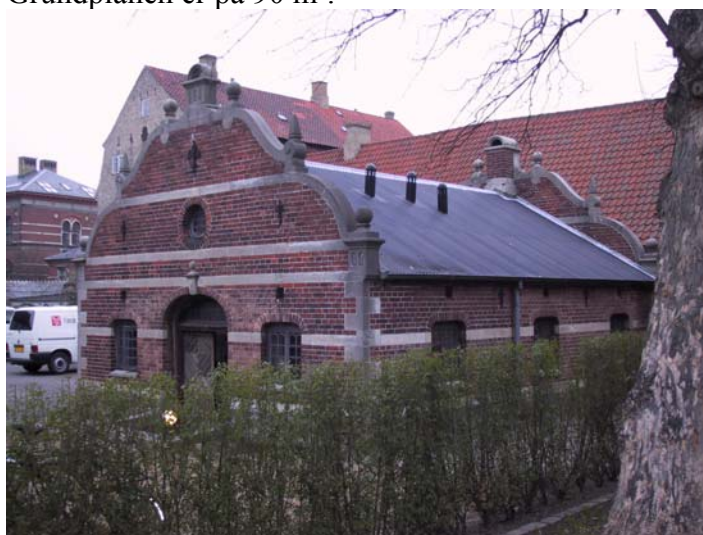
Varmecentral - 07

I 1886 blev denne bygning opført som varmecentral af arkitekt Mel-dahl. Huset er opført i ny renæssancestil med røde teglstensfacader dekoreret med bl.a. sandstensbånd og hjørnekvadrer. Taget er et sadeltag, som sandsynligvis oprindeligt har været beklædt med skif-fer, der i nyere tid er udskiftet med bølgeplader.

Grundplanen er på 59 m².

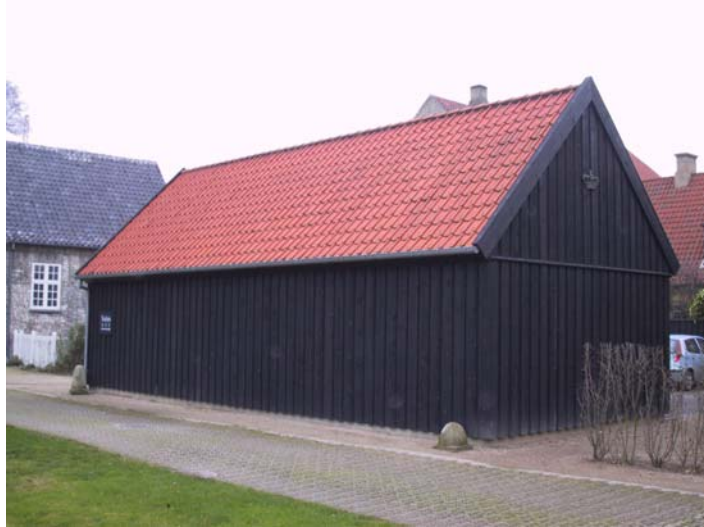
Materialbygningen – 07A

Materialehuset er fra 1999 og anvendes primært til opbevaring af haveredskaber, havemøbler og materialer til snedkerværkstedet. I den østlige ende er indrettet kontor for slottets museumspedel. Bygningen har lodret sort bræddebeklædning på facaderne og rødt tegltag.

Grundplanen udgør 63 m².

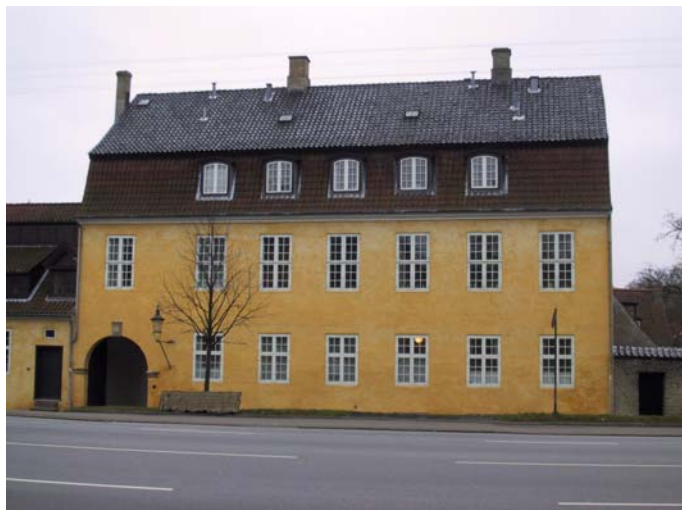
Forhus - 08

Forhuset er oprindeligt opført i 1688 som gartnerbolig i én etage, men blev senere i 1777 forhøjet til dets nuværende to etager. Mens slotsgartneren havde bolig i stueetagen og på 1. salen, var tagetagen indrettet til små værelser for gartnererelever.

Forhuset er i dag indrettet som tre boliger, én pr. etage, og bebos af personer med relation til slottet.

Facaderne er gulkalkede. Mansardtaget (knækket tag) er beklædt med

røde tegl og forsynet med kviste.
Grundplanen udgør 187 m².

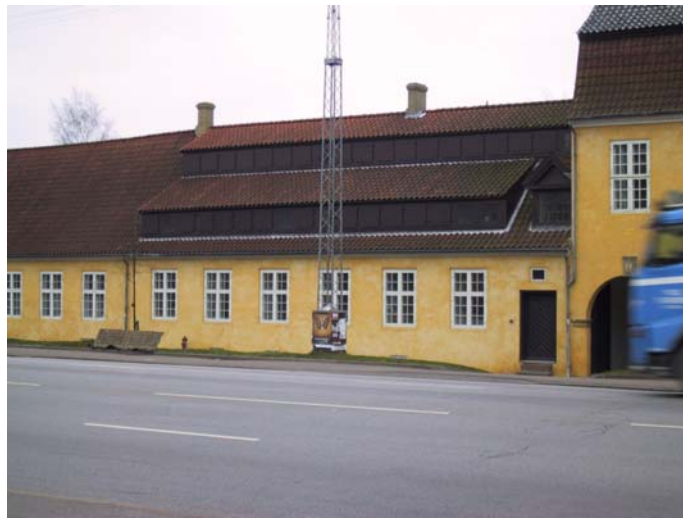
Gartnerboligen - 09

Bygningen er sandsynligvis opført i slutningen af 1600-tallet eller begyndelsen af 1700-tallet som bolig for oldfruen. I dag anvendes boligen som tjenestebolig/lejebolig. Facaderne er pudsede og gulkalkede, mens taget er belagt med røde tegl og forsynet med to rækker luger i hele tagets udstrækning på begge sider. Taglugerne har tidligere strakt sig fire fag længere mod nord og har oprindeligt haft til formål at udlufte tørreloftet. Grundplanen er på 185 m².

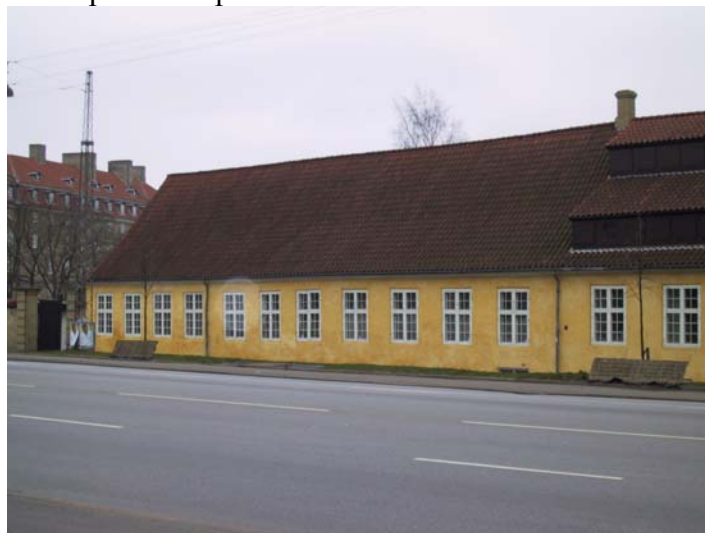
Overvindringshus - 10

I forlængelse af gartnerboligen (09) er denne bygning opført senere, sandsynligvis i begyndelsen af 1700-tallet. Oprindeligt var her indrettet vaskeri samt bolig for vaskekoner, men i dag anvendes huset af gartnerne tilknyttet Kongens Have. Bygningen er opført i én etage med sadeltag. Facaderne er gulkalkede, og taget er belagt med røde tegl. På østsiden er etableret ovenlys. Grundplanen udgør 219 m².

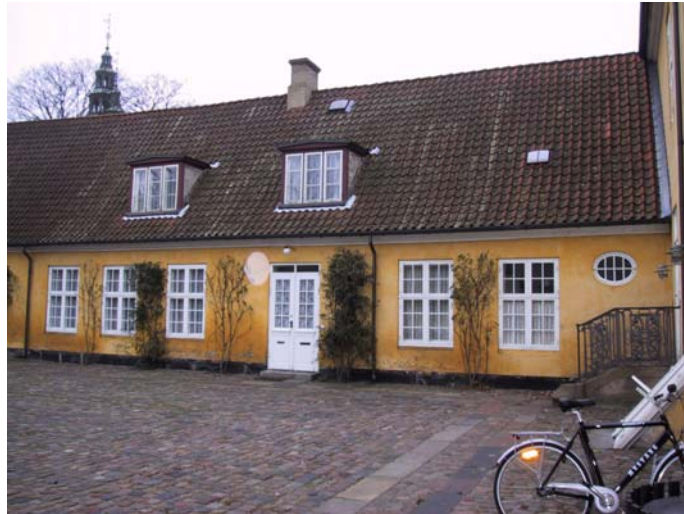
Sidehus - 11

Bygningen er formodentlig opført samtidig med forhuset i 1688 og har oprindeligt været anvendt som køkken i tilknytning til forhuset. Siden 1923 har bygningen været indrettet som bolig med delvist udnyttet tagetage. Bygningen er opført i én etage med gulkalkede facader og rødt tegltag med kviste. Grundplanen udgør 112 m².

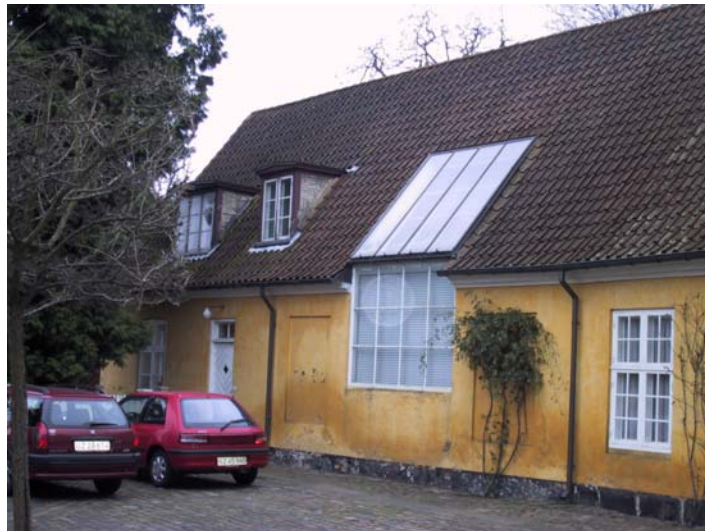
Baghus - 12

Bygningen er efter al sandsynlighed opført samtidig med sidehuset og placeret i forlængelse heraf. Oprindeligt var bygningen indrettet som hestestald. Den er opført i én etage med gulkalkede facader og rødt tegltag med kviste. Mod nord er placeret et større ateliervindue i tag og facade, som stammer fra tiden, hvor kunstmaler Lauritz Tuxen havde atelier i bygningen. Siden 1970'erne har stedet været anvendt til gobelinværksted og øvrige faciliteter for Rosenborgs personale. Grundplanen er på 139 m².

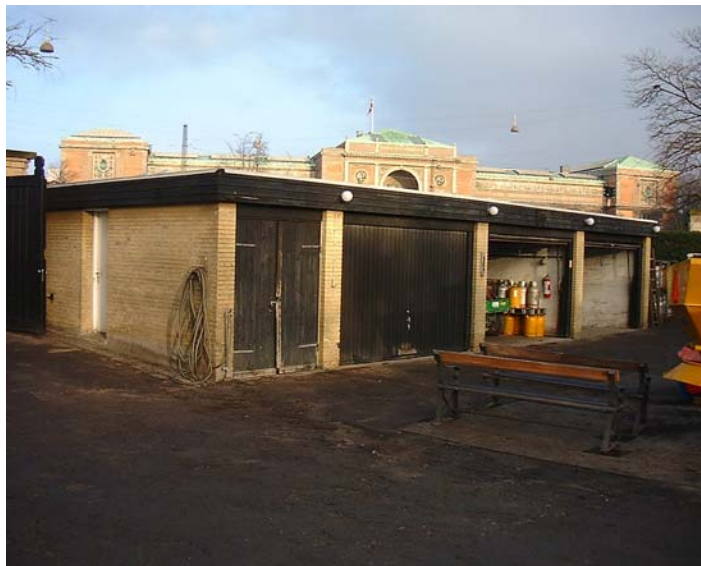
Garagebygningen er den nordligste af Rosenborgs bygninger. Den er formodentlig opført engang i 1970'erne med fladt buildup-tag og facader i gule mursten. Hele østfacaden mod Kongens Have er forsynet med sortmalede træporte, mens vestfacaden udgør muren mod Øster Voldgade.

Grundarealet er på 91 m².

Garager - 13	Fornyelse af tagbelægning er planlagt til 2004
Terræn	Voldgravens murværk er meget udsat og trænger til løbende istandsættelse, hvilket på de mest udsatte steder forudsætter en sænkning af voldgravens vandspejl. Reparation af disse er planlagt udført i 2005. Øvrige mur- og fugereparationer samt eftergang af skiferafdækninger er planlagt udført i 2010. Lysstandere i norsk marmor placeret mellem slot og portbygning er planlagt renoveret i 2012. Hegnsmur mod Øster Voldgade er renoveret i 2003. Kongeporten og Brandporten hhv. vest og øst for Kommandantbygningen er snedker- og maleristandsat 2003. Kongeportens murværk er planlagt renoveret i 2010, idet der er udført interimistisk sikring af den indmurede natursten.

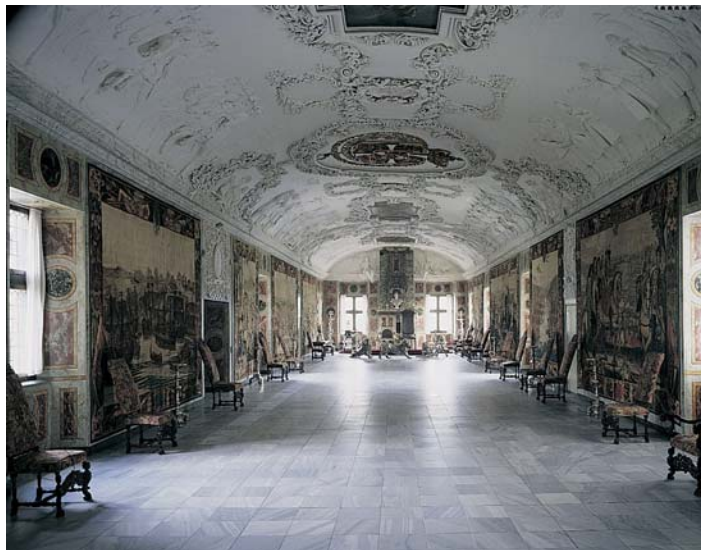
Riddersalens gulv, Fr. 4.'s gang

Riddersalens gulvkonstruktion er underdimensioneret og slapheden i bjælkelaget har medført revnedannelser i puds og stuk i den underliggende Fr. 4.'s gang.

Gulvkonstruktionen under Fr. 4.'s gang og rum 12 på 1. sal er ligeledes underdimensioneret, men hér er det på grund af rådsvækkelse i bjælkelaget og på grund af et fyldlags øgede belastning.

For at mindske belastningerne af gulvkonstruktionerne er der opsat afspærringer med snore i den midterste del af Riddersalen, hvilket medfører, at publikums bevægelsesfrihed i salen er blevet begrænset.

Når forstærkningen af gulvkonstruktionerne skal udføres, vil det være nødvendigt at fjerne den eksisterende gulvbelægning i Riddersalen. I den forbindelse bør den eksisterende gulvbelægning (grå Salla marmor) udskiftes til en anden type. Derved får man mulighed for at skabe et arkitektonisk og historisk sammenhængende rum med udgangspunkt i Chr. 5.'s gobeliner og Fr. 4.'s stukloft fra starten af 1700-tallet.

Riddersalen gulv	I forbindelse med brandsikring på slottet blev riddersalens malede trægulv i 1967 fornyet med det nuværende marmorgulv.
Brandsikring, ABA-anlæg	Det første automatiske brandalarmanlæg (ABA-anlæg) på Rosenborg er fra 1970'erne, hvor anlægget installeres i Slotsbygningen, Skatkammeret og delvis i Portbygningen. Efter branden i Provianthuset i begyndelsen af 1990'erne blev anlægget erstattet af et tidssvarende trådført ABA-anlæg, som installeres i 1996. Samtidig udvidedes dækningsområdet til at omfatte alle bygninger inden for slotsområdet 4A og 4B. Anlæggets centralskab er placeret på bagtrappen i kælderen i Kommandantboligen. I de senere år er der i forbindelse med forstærkningen af den passive brandsikring og etableringen af elektrisk lys i slotsbygningen tilkoblet automatiske branddørsalarmanlæg (ABDL-anlæg). I 1996 etableredes vandfyldte slangevinder på slottet, Portbygningen, Herkulesbygningen samt øvrige bygninger med undtagelse af Kustodeboligen og gartnerlængen.

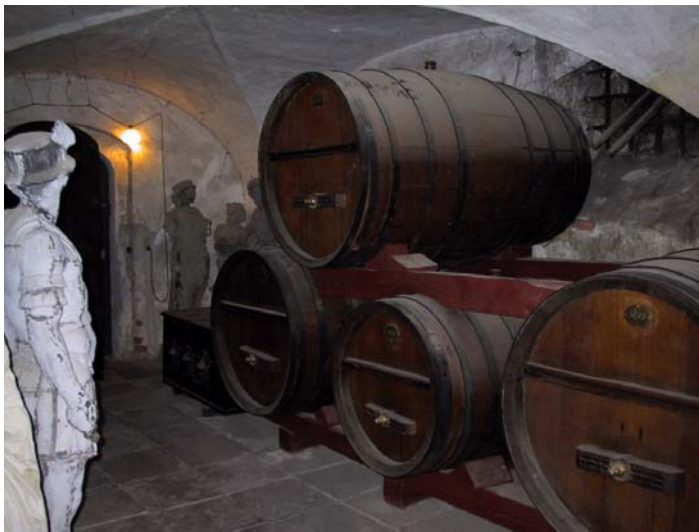
Dronningens vinkælder/Det tredje Skatkammer

Rosenborgs vinkælder optager slotskælderens nordlige halvdel og består af to hvælvede rum samt et tårnlammer. Her findes den såkaldte Rosenborgvin, der har en grundstamme af rhinskvind fra 1598, som dronningen fortsat byder på ved særlige lejligheder. Tidligere lå Rosenborgvinen i de endnu bevarede træfadene i den ydre kælder. I dag opbevares den i metaltanke, mens den indre kælder rummer flaskevinder og tårnkammeret står tomt.

Kælderens autentiske fremtoning med gulve i kløvede Ølandssten og kalkede vægge bevares. Der foreligger byggetilladelse til indretningen, som forestås af museet.
